# **RAPPORT D'ENQUÊTE FERROVIAIRE**

## **R05E0059**

### **DÉRAILLEMENT**

**DU TRAIN DE MARCHANDISES M30351-03  
EXPLOITÉ PAR LE CANADIEN NATIONAL  
AU POINT MILLIAIRE 49,4 DE LA SUBDIVISION EDSON  
À WABAMUN (ALBERTA)  
LE 3 AOÛT 2005**

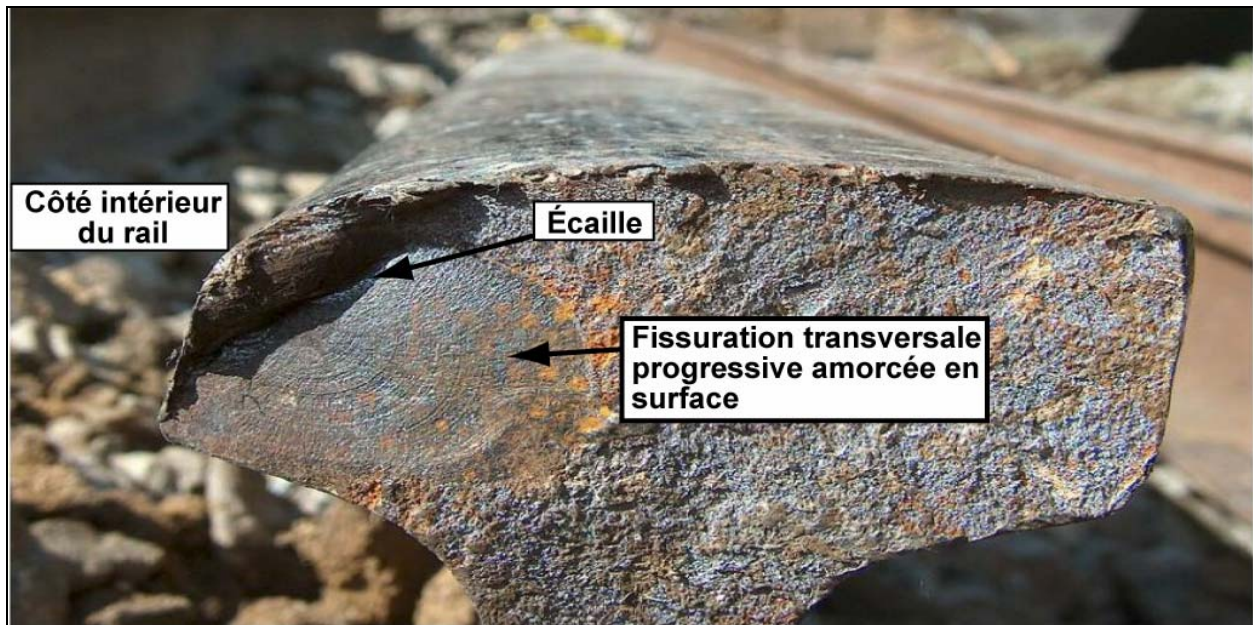
Photo 1. Fissuration transversale progressive amorcée en surface dans un bout de rail récupéré à Wabamun

La Photo 1 montre une fissuration transversale dans un rail qui a été récupéré à Wabamun. La fissuration transversale se situe dans le côté intérieur du champignon. Il y a un écaillage (la séparation longitudinale) au-dessus du défaut transversal, de même que des anneaux témoignant de la croissance progressive de la fissuration transversale à chaque cycle. Plus la taille de la fissuration transversale augmente, plus la surface du champignon pouvant supporter la charge diminue. Quand la surface restante du champignon ne peut plus supporter la charge, une rupture complète et soudaine se produit.

La taille d'une fissuration transversale est habituellement exprimée en tant qu'un pourcentage de la surface du champignon d'un rail neuf ou non utilisé. Dans les rails récupérés à Wabamun, la fissure transversale la plus étendue correspondait à 21,5 % de la surface du champignon d'un rail neuf. Il y avait deux défauts qui correspondaient approximativement à 13,5 % de la surface et un autre qui correspondait à 12 %. Les quatre défauts restants correspondaient à moins de 10 % de la surface du champignon.

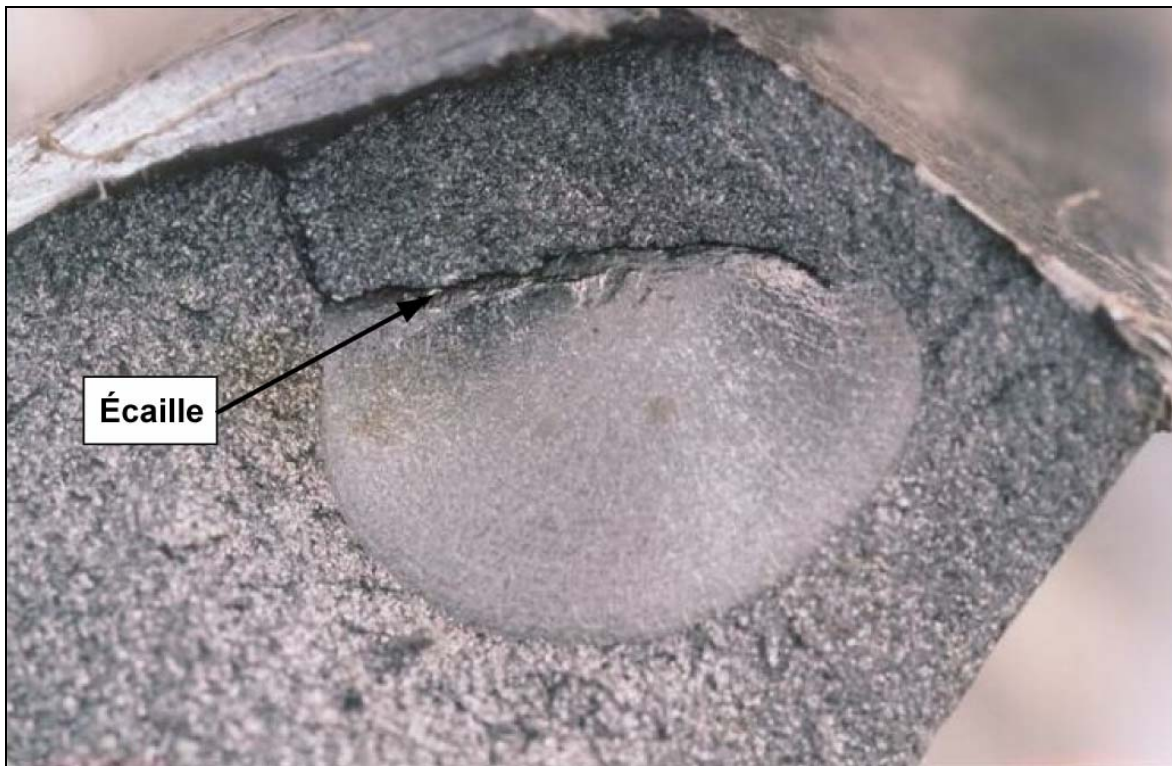
La Photo 2 montre clairement la présence de l'écaille au-dessus de la fissuration transversale.

Photo 2. Gros plan d'une fissuration transversale progressive amorcée en surface

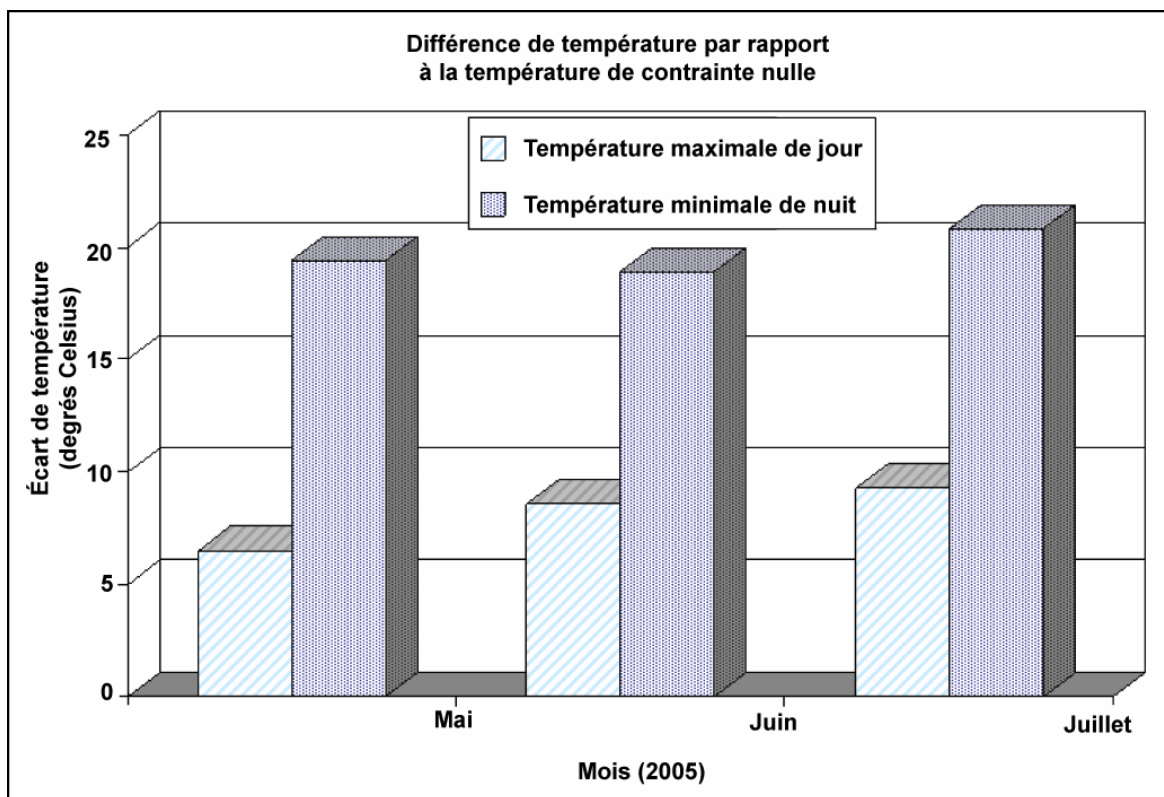
La Figure 1, ci-après, illustre les écarts de température du rail sur les lieux du déraillement, depuis l'essai de rails de mai 2005. L'écart avait une valeur moyenne de 6 à 9 degrés pendant le jour, et de 19 à 21 degrés pendant la nuit. Lors du déraillement, la différence de température était de 21 degrés.

Figure 1. Différence par rapport à la température de contrainte nulle
